## **Detailuntersuchung**

**Altstandort Flächen-Nr.: 01893**

**Klingen 5 in 71540 Murrhardt**

**F O R S T E R Geotechnik**  
**- Gutachterbüro -**  
Boschstr.: 10  
D-73734 Esslingen

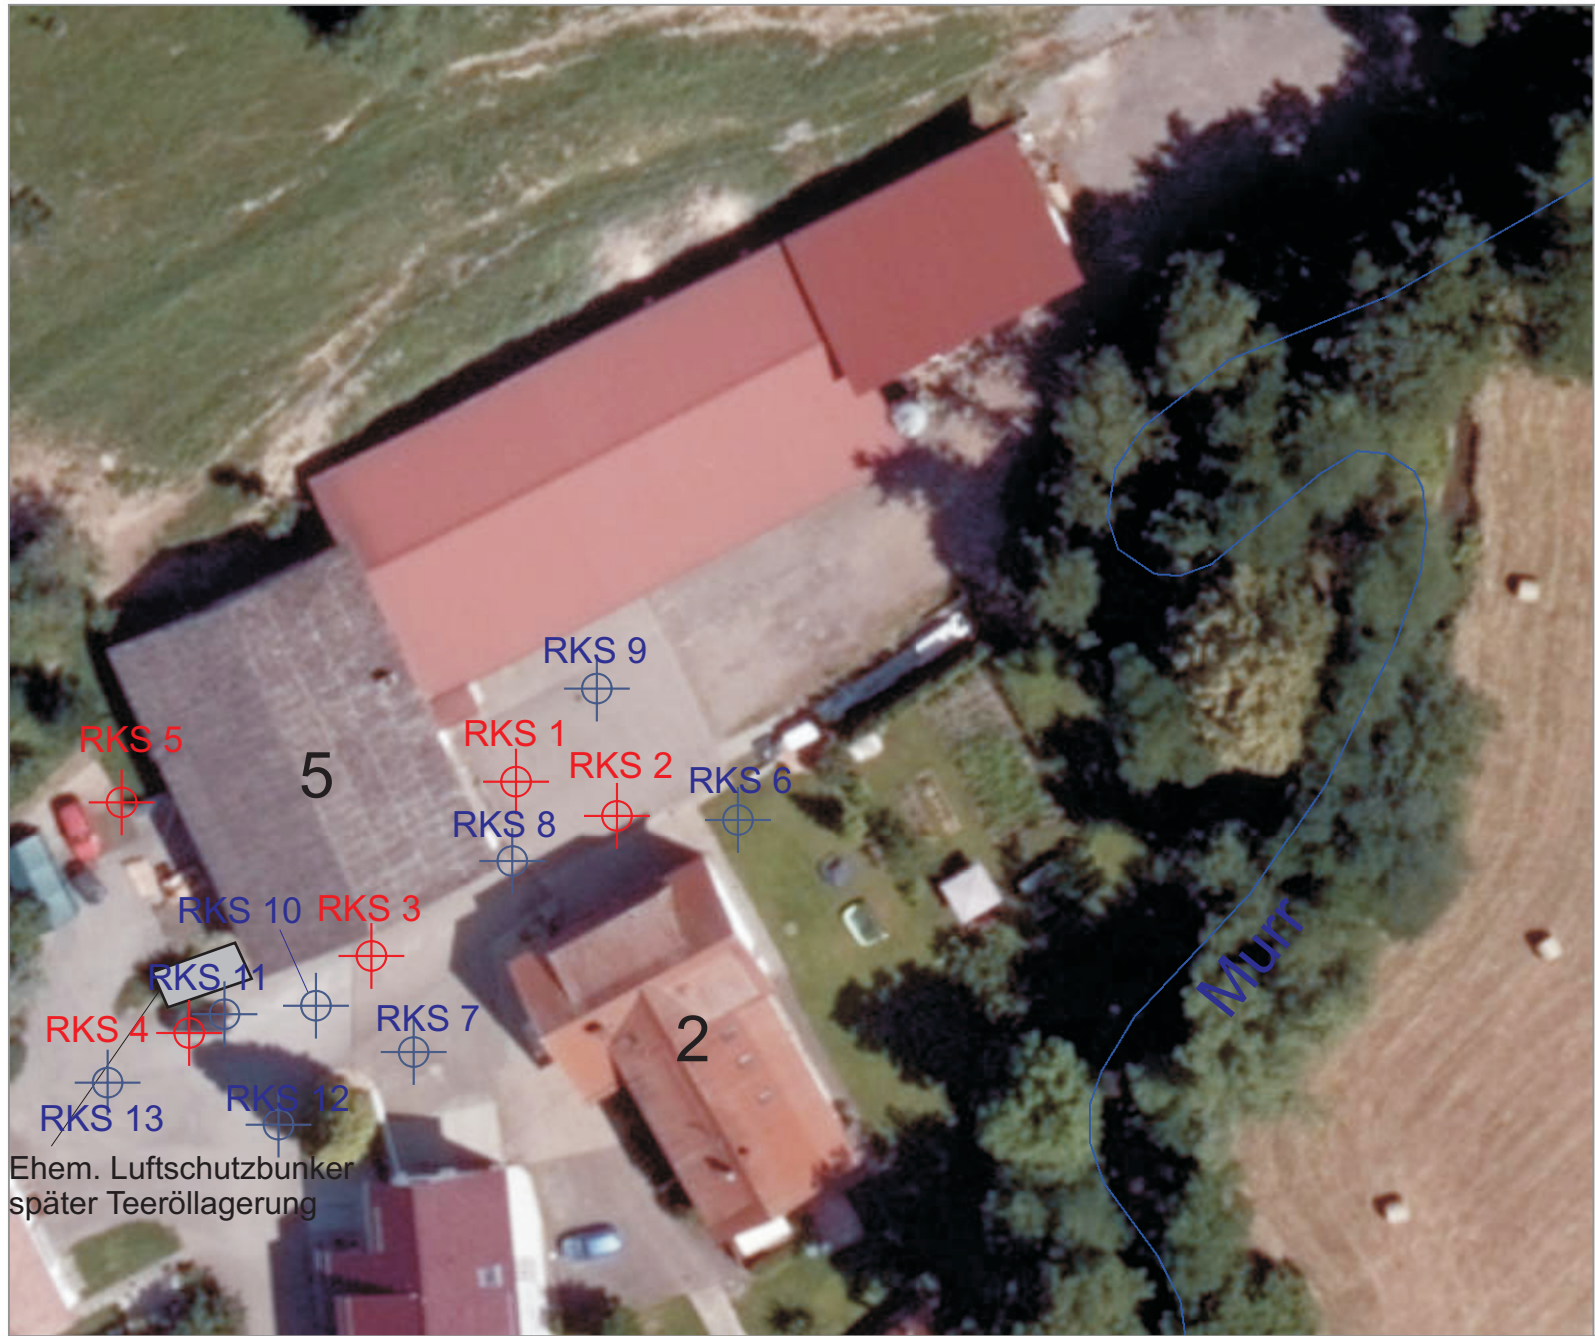
# **A N L A G E 2**

Die Lage der Sondieransatzpunkte ist in den Lageplänen der Anlage 2 dargestellt. Die Profile der Rammkernsondierungen sind in Anhang 1 dargestellt.

Bei den Analysen der Bodenproben auf den Parameter Schwermetalle waren für alle Schwermetall-Einzelparameter keine auffälligen Schadstoffgehalte nachweisbar.

Bei den Feststoffuntersuchungen auf Mineralölkohlenwasserstoffe (KW-GC) konnten teilweise innerhalb der anthropogenen Auffüllung, mit 420 mg/kg - 560 mg/kg entsprechende Schadstoffgehalte ermittelt werden.

Bei den Analysen der untersuchten Bodenproben auf PAK konnten an den untersuchten Messpunkten RKS 6 - RKS 8, ebenfalls nur innerhalb der anthropogenen Auffüllung, mit PAK[1-16]-Gehalten von 8,37 mg/kg bis max. 61 mg/kg entsprechende Schadstoffkonzentrationen ermittelt werden. In den übrigen untersuchten Bodenproben waren PAK [1-16]-Gehalte unauffällig bzw. nicht nachweisbar. Für den Parameter PAK [13] (Benzo(a)pyren) konnten keine bzw. nur unauffällige Schadstoffgehalte unterhalb des Vorsorgewertes nach BBodSchV (0,3 mg/kg) festgestellt werden.

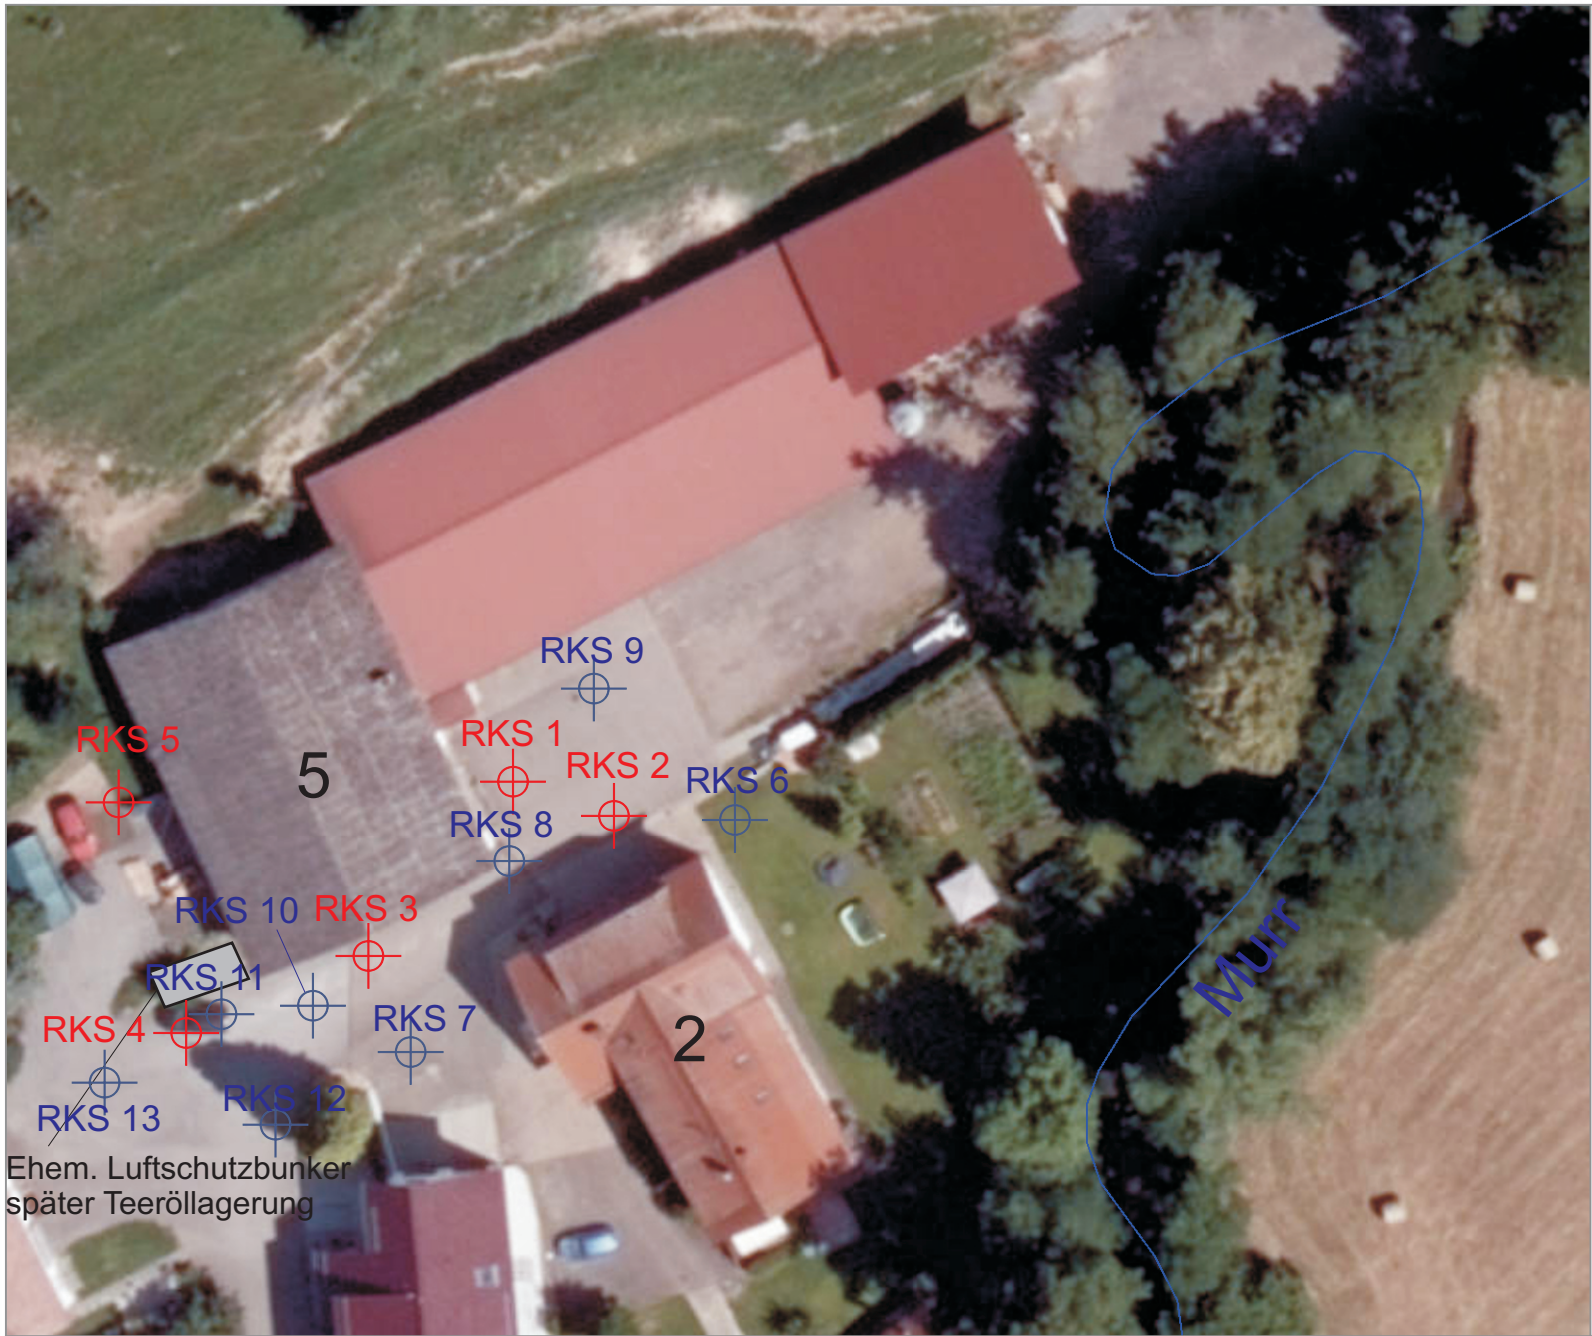
Bei den Grundwasseruntersuchungen waren für den untersuchten Parameter Schwermetalle für alle Einzelparameter, keine bzw. keine relevanten Schadstoffgehalte nachweisbar. Die Prüfwerte nach BBodSchV werden demzufolge nicht überschritten.

Bei den Messpunkten RKS 10 und RKS 1 konnten mit KW-GC-Konzentrationen von 200 und 300 µg/l geringfügige Prüfwertüberschreitungen nach BBodSchV (200 µg/l) festgestellt werden. Bei allen übrigen Messpunkten waren keine KW.GC-Schadstoffgehalte nachweisbar.

Bei den Grundwasseruntersuchungen auf PAK konnten, mit Ausnahme des Messpunktes RKS 12, bei allen übrigen Messpunkten, für PAK [15] mit 0,74 - max. 15,7 µg/l entsprechende Schadstoffgehalte ermittelt werden.

Für den Parameter PAK [1] (Einzelstoff Naphthalin) konnte nur bei den Messpunkten RKS 10 und RKS 11 mit 2,9 µg/l bzw. 4,7 µg/l entsprechende Schadstoffgehalte festgestellt werden. An den übrigen Messpunkten waren PAK [1]-Gehalte nicht nachweisbar bzw. lagen mit max. Gehalten von 1,1 µg/l noch unterhalb des Prüfwertes nach BBodSchV (2 µg/l).
